和歌山大学協働教育センター クリエプロジェクト  
＜2018年度ミッション成果報告書＞

プロジェクト名：和歌山大学ソーラーカープロジェクト

ミッション名：現マシンミッション

キーワード：ソーラーカーレース鈴鹿2018総合優勝、レース規定の変更、リチウムイオン電池、マシン形状の大幅な変更、流体解析ソフトCFD

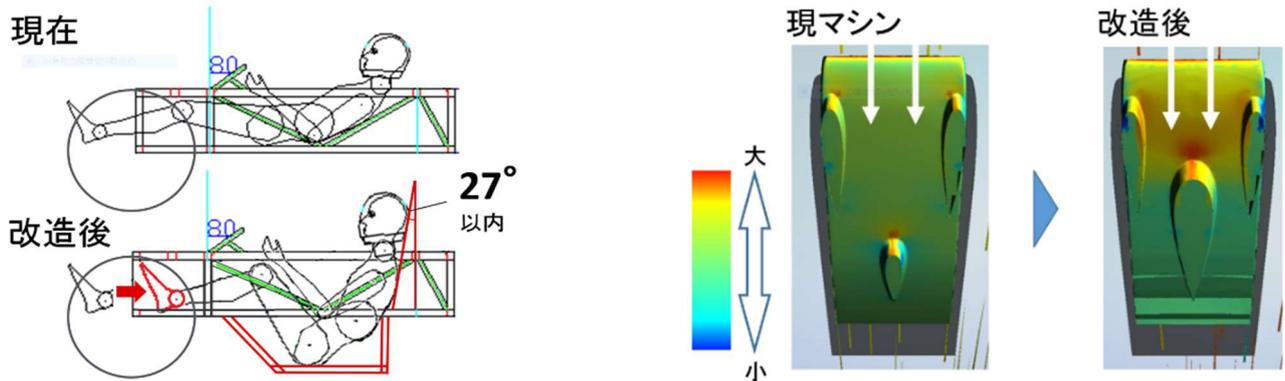
まず乗車姿勢の変更に伴うマシンの改造について説明する。新しい規定では、背もたれの角度を27度以内にすることと、ペダルを前輪タイヤの中心より後ろに設置するよう定められているため、下の図1のように座面位置を下げなければならない。それに伴いバスタブ型シートの製作及びそれを覆うカバーを製作する必要があり、これによりマシンの空気抵抗が増大する。

図 2 はマシンを下から見た様子だが、改造後のマシンでは空気の流れがバスタブ型シートによってふさがれてしまい、レース中の消費電力が 10% から 15% 増大すると予想される。

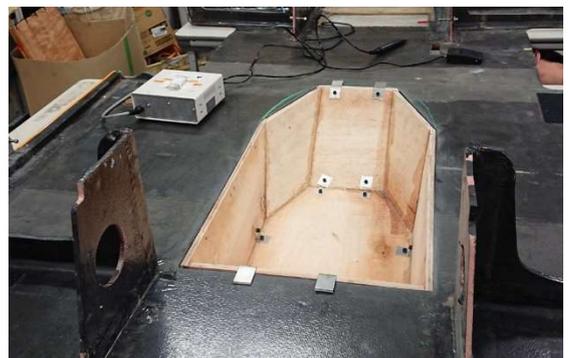
バスタブ型シートの製作、スパッツの作り替えでは、CFD を用いた流体解析を行い、形状を十分に検討したうえで、試走会でデータを計測し、その性能を検証した。

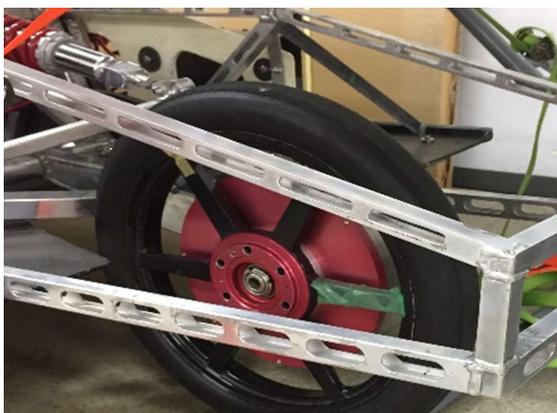
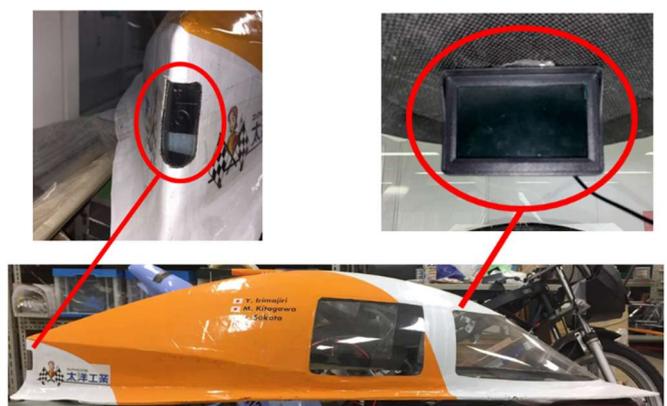
レース 2 か月前の 6 月に 2018 年のレース規定が公表された。その規定には『使用の認められる駆動用バッテリーの種類および車両に搭載できる駆動用バッテリーは以下の通り：鉛蓄電池』との記述が加わり、リチウムイオン電池の搭載が不可能になった。そこで、レースまでの約 1 か月間で、フレームの肉抜きや配線整理による軽量化とバックビューモニターの取り付けを行った。これにより、12 kg の軽量化を実現し、

また空気抵抗の低減に成功した。

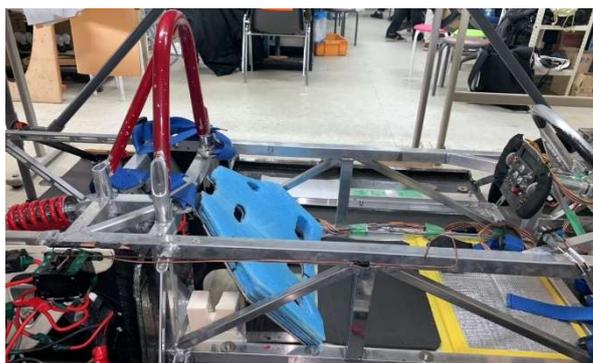
まず、①ソーラーパネルについてだが、これはソーラーパネルのブレーカーが切れやすい機構になっていたためなんか拍子でドライバーの体がブレーカーに触れた際に OFF になったと考えられる。これにより、レース開始の 7 時からドライバー交代を行った 9 時までの 2 時間で、約 400Wh の電力を失った。この電力があれば、4 時間で 47 周（+4 周）走行できたと考えられる（当プロジェクトのドライバーは鈴鹿サーキット 1 周を消費電力

87Wh、305 秒で走行可能であるため）。また、このソーラーパネルのアクシデントはテレメトリシステムの開発ができていれば、早期発見ができていた。テレメトリシステムはバッテリーの電流・電圧値やソーラーパネルからの出力値、位置情報などリアルタイムでネットワークを介し共有するシステムである。去年のレースでは、ドライバーが無線でマシン情報をピットへ伝えており、その情報の中にソーラーパネルの出力値は含まれていなかったため、ソーラーパネルが電力を発電していないことに気付くのが大幅に遅れた。的確なエネルギーマネジメントや異常の早期発見を行うためにも、テレメトリシステムの開発は必要不可欠であるため、今後も引き続き開発を行っていく。
